# Sindrome Giapponese

I terremoto che ha devastato il Giappone ha colpito anche le sue centrali nucleari, in particolare gli impianti nucleari di Fukushima Daiichi e Daini, il primo usualmente definito come Impianto di Fukushima n.1, mentre il secondo come n.2.

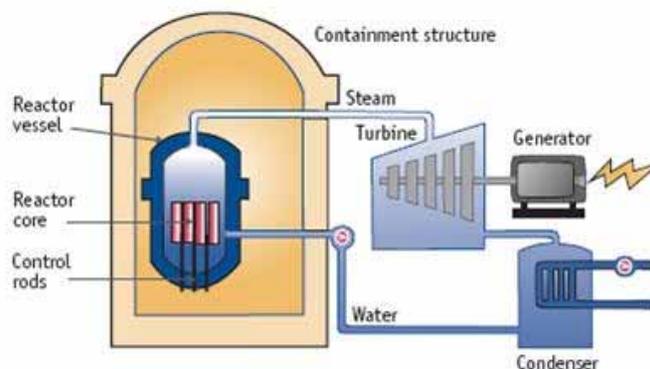
E simile ai reattori ad acqua in pressione (PWR), eccetto che per il fatto di avere **un solo circuito** (vedi schema a fianco), in cui l'acqua è a pressione più (circa 75 volte la pressione atmosferica) in modo arrivi ad ebollizione all'interno del nocciolo alla temperatura di circa 285 °C. Il vapore passa attraverso i separatori di vapore posti al di sopra nocciolo e quindi direttamente in turbina (per questo il reattore BWR viene detto anche a ciclo diretto). Per questo motivo anche la turbina risulta contaminata e ciò complica le operazioni di manutenzione.

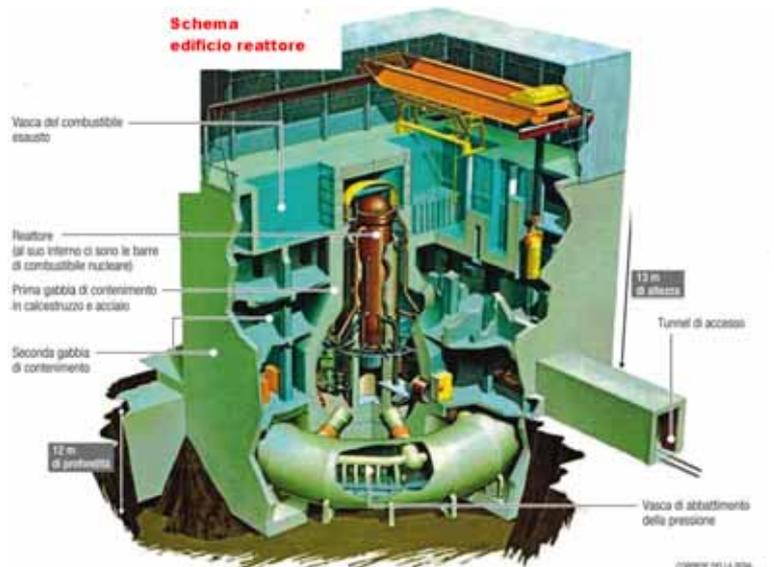
L'immagine a fianco mostra la struttura dei reattori giapponesi: il cuore del reattore (vessel) che contiene le barre di combustibile è fatto di acciaio (spesso 16 cm e foderato di inox) ed è posto in una gabbia di contenimento in cemento armato. Il tutto è contenuto in un edificio, anch'esso in cemento armato, eccetto che per il tetto. Nella parte superiore ogni reattore ha una piscina in cui sono alloggiate parte delle barre di combustibile già utilizzate. Nella parte sottostante il reattore esiste un anello che serve in casi di emergenza ad abbassare la pressione del reattore. Cosa è successo quando la prima scossa di terremoto ha colpito il Giappone?

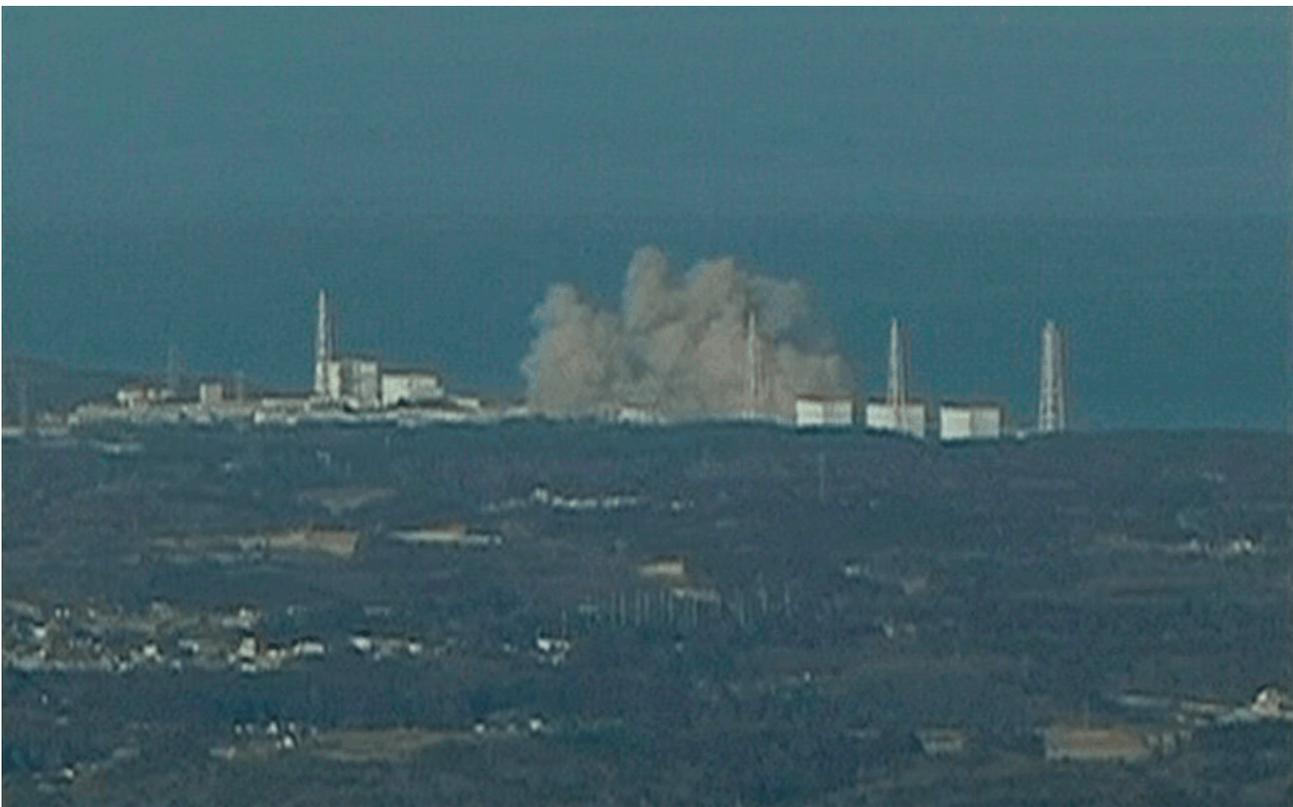
Immagine dell'esplosione avvenuta a Fukushima Daiichi, reattore n.1. Video image (AP)

3 Lo stesso giorno le tv hanno mostrato una esplosione all'unità 1 verso le ore 18 (ora locale) con un evidente rilascio di pressione ed una nuvola di polvere. Il Capo di gabinetto Yukio Edano in televisione ha dovuto chiarire che non era esploso il reattore ma il tetto dell'edificio che lo contiene, la parte non in cemento armato.

4 L'esplosione era stata causata dall'idrogeno generatosi quando l'acqua era stata spruzzata sul metallo incandescente. Infatti, dopo aver aperto le valvole per far ridurre la pressione nel reattore, Tepco aveva iniziato una seconda mossa disperata: l'immissione di acqua di mare (l'unica disponibile in gran quantità) unitamente ad acido borico, utilizzato per inibire le reazioni nucleari, all'esterno e dentro il reattore, mossa disperata perché la corrosività dell'acqua di mare ha l'effetto di renderlo non più utilizzabile.

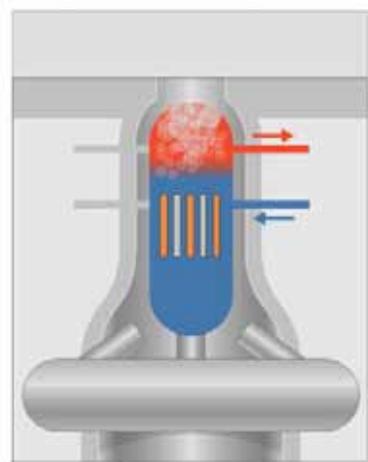
Normalmente le barre di combustibile sono totalmente immerse nell'acqua, come in questa figura, nella parte superiore nel nocciolo l'acqua evapora e fluisce verso la turbina.

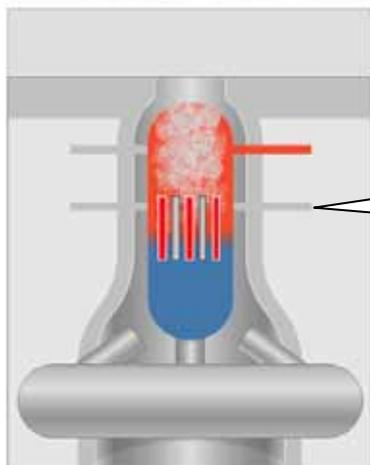
Il guasto al sistema di raffreddamento ha fatto evaporare l'acqua e le barre sono rimaste parzialmente all'asciutto. L'unico rimedio rivelatosi possibile è stato quello di immettere acqua di mare.

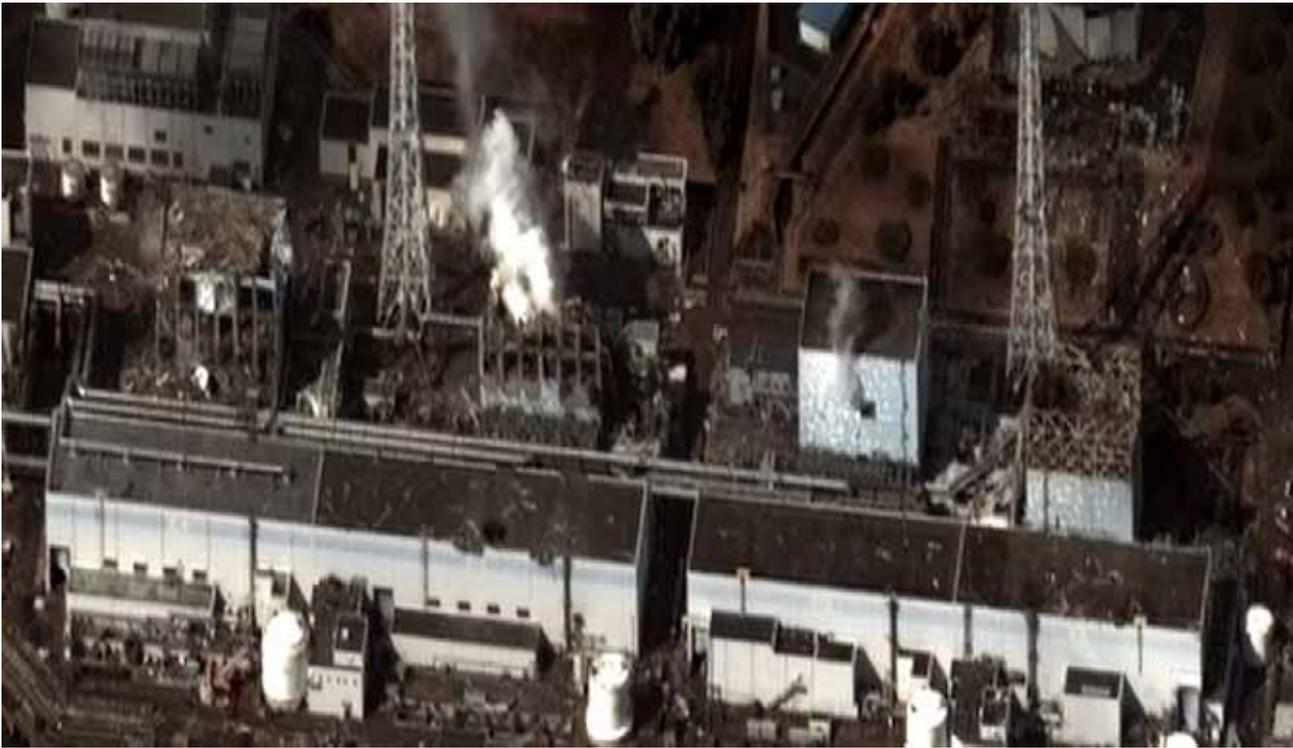
Questa foto aerea del 16 marzo mostra come gli edifici 1,3 e 4 dei reattori siano gravemente danneggiati (NYTimes)
